## FALLA EN CIRCUITO DE INYECTORES

**La importancia de medir la corriente.**

**Ford Econoline 2002 con motor 5.4 litros**

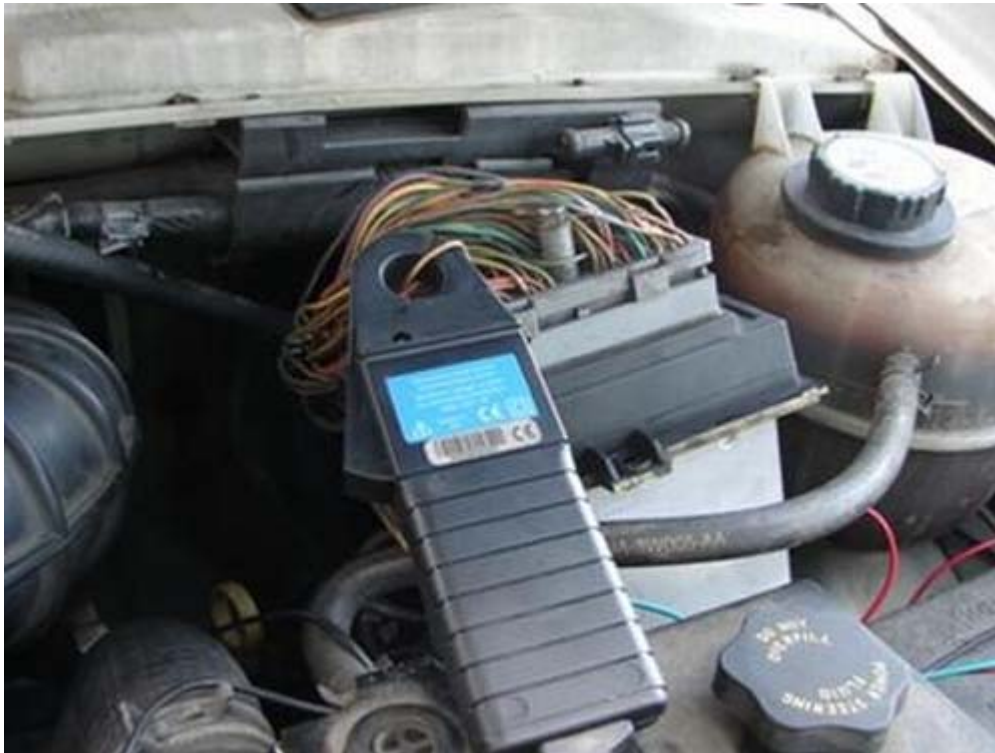
Canal 1 (rojo) corriente del inyector. (Ver figura)

Por algún motivo el inyector 5 está recibiendo negativo (el cual se ve reflejado muy bien) en el canal 2, pero la corriente no circula desde el modulo (observar bien el canal 1).

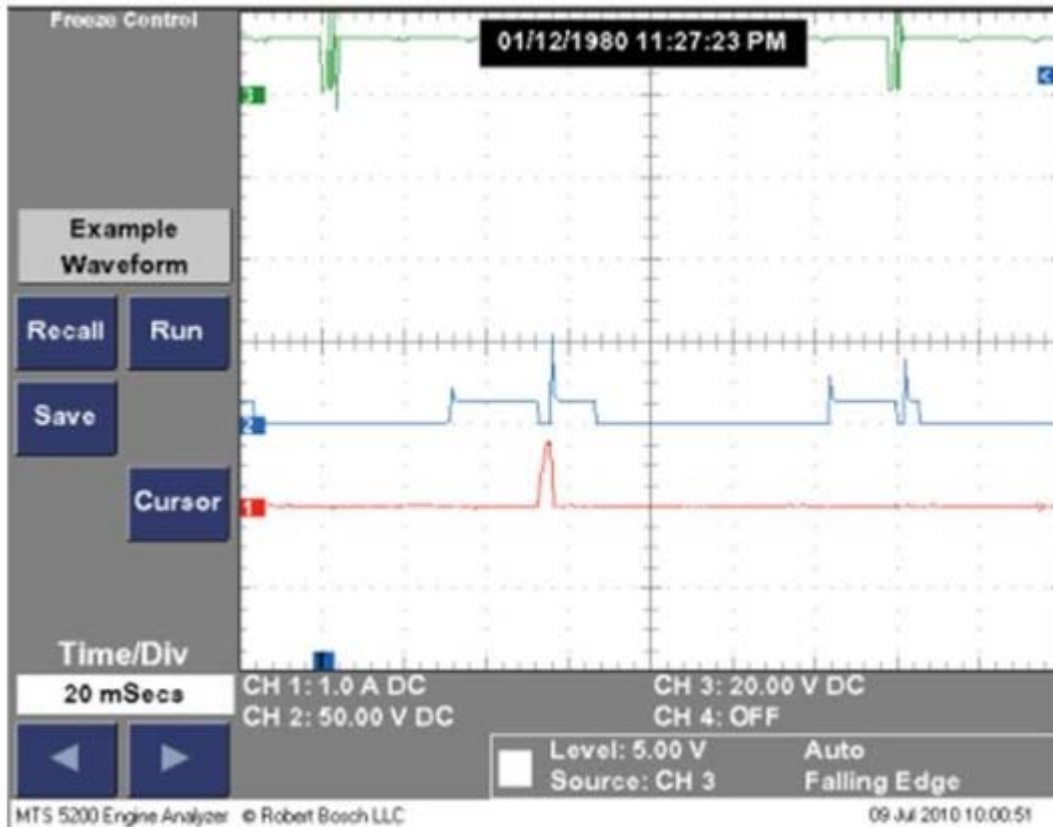
Canal 2 (azul) pulso del inyector directamente desde el modulo

Canal 3 (verde) primario de ignición del mismo cilindro

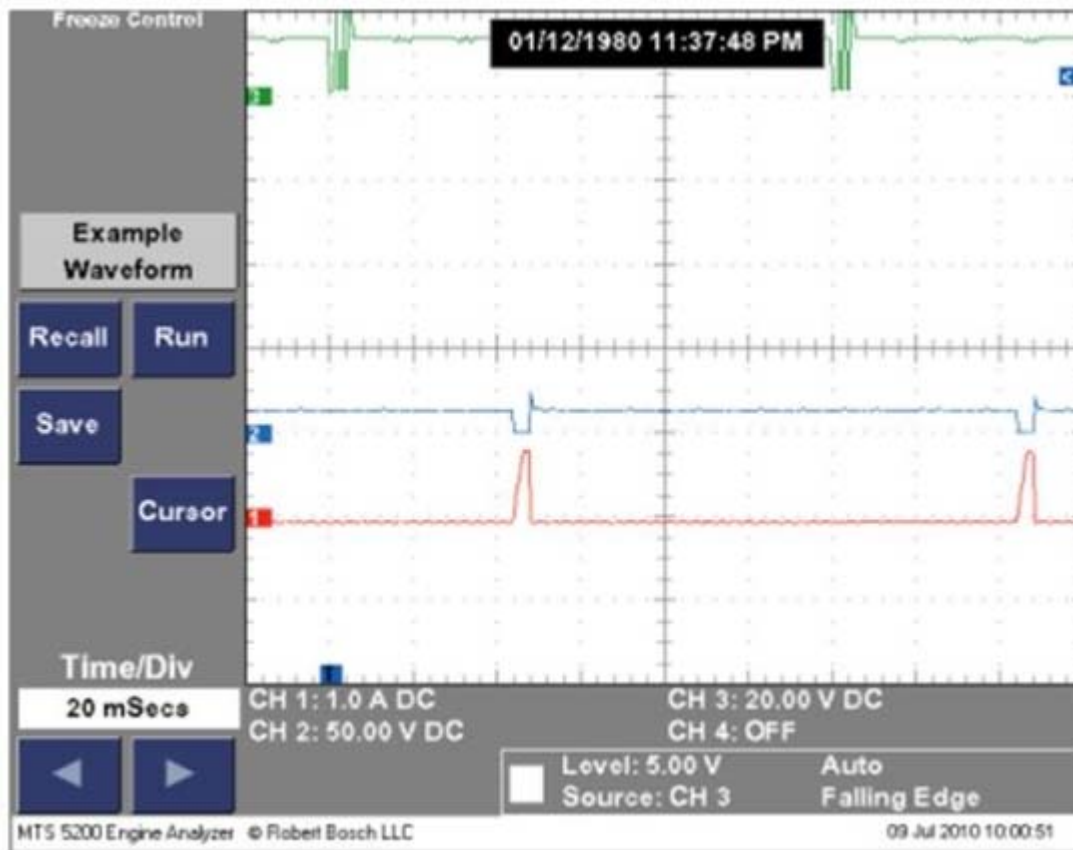
La siguiente figura es la obtenida luego de levantar con la mano el paquete de cables que pasa por arriba del motor el cual estaba apoyado en la tapa de cilindros y el primer cable que tocaba tierra era el del inyector 5.

El mecánico cuando reparo los cables NO tomo foto ninguna como evidencia del caso. Siempre pido que lo hagan porque al momento de cobrar el trabajo se hace más clara y real la explicación ante el cliente.
