## FORD FUSION 2006 – EL MOTOR GIRA PERO NO ARRANCA

Así le llego este vehículo al taller luego de haber sido reparado en el frente por un choque.

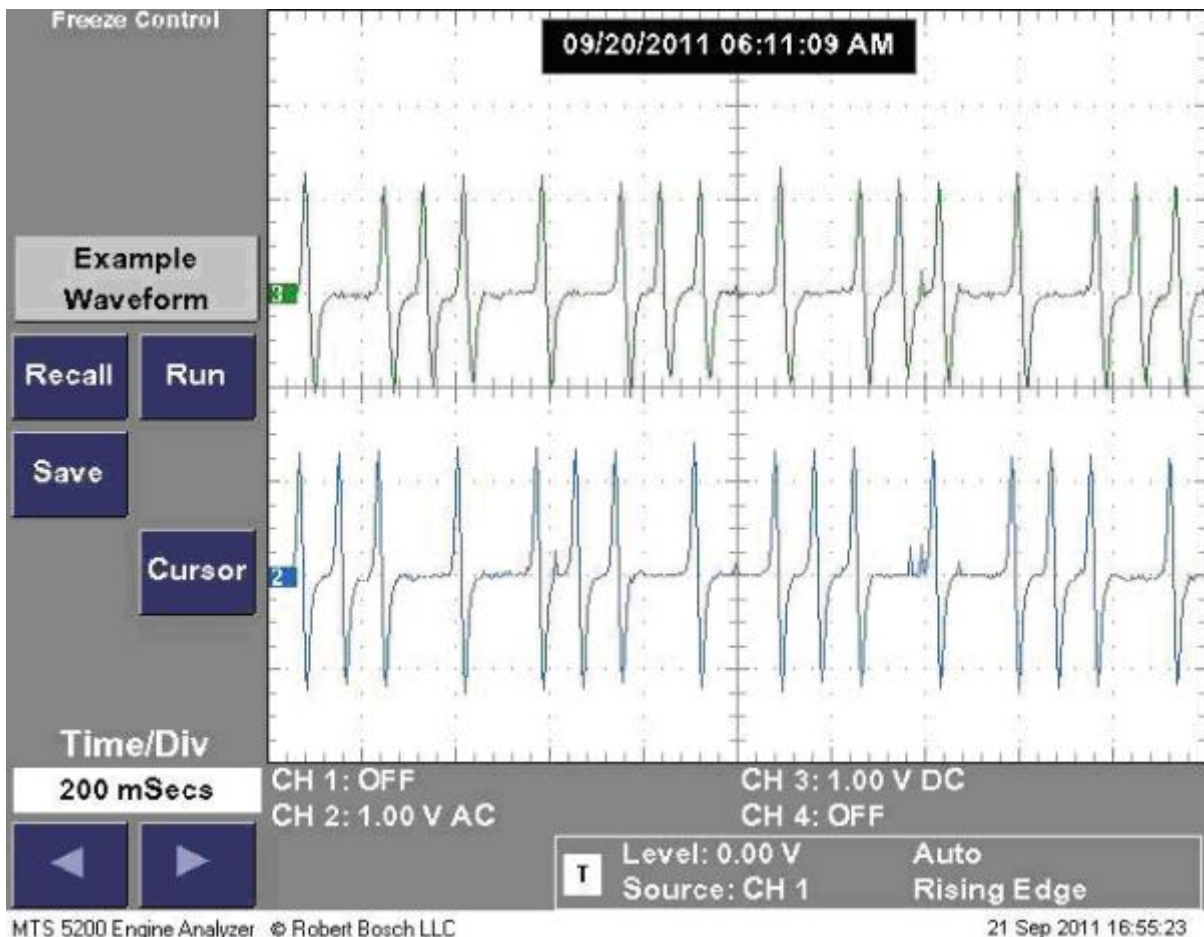
Me acerco hasta donde está el vehículo y con el osciloscopio veo lo que está en la siguiente pantalla, en el canal 2 (azul) tengo el eje de levas del banco 1 y en el canal 3 (verde) tengo el eje de levas del banco 2.

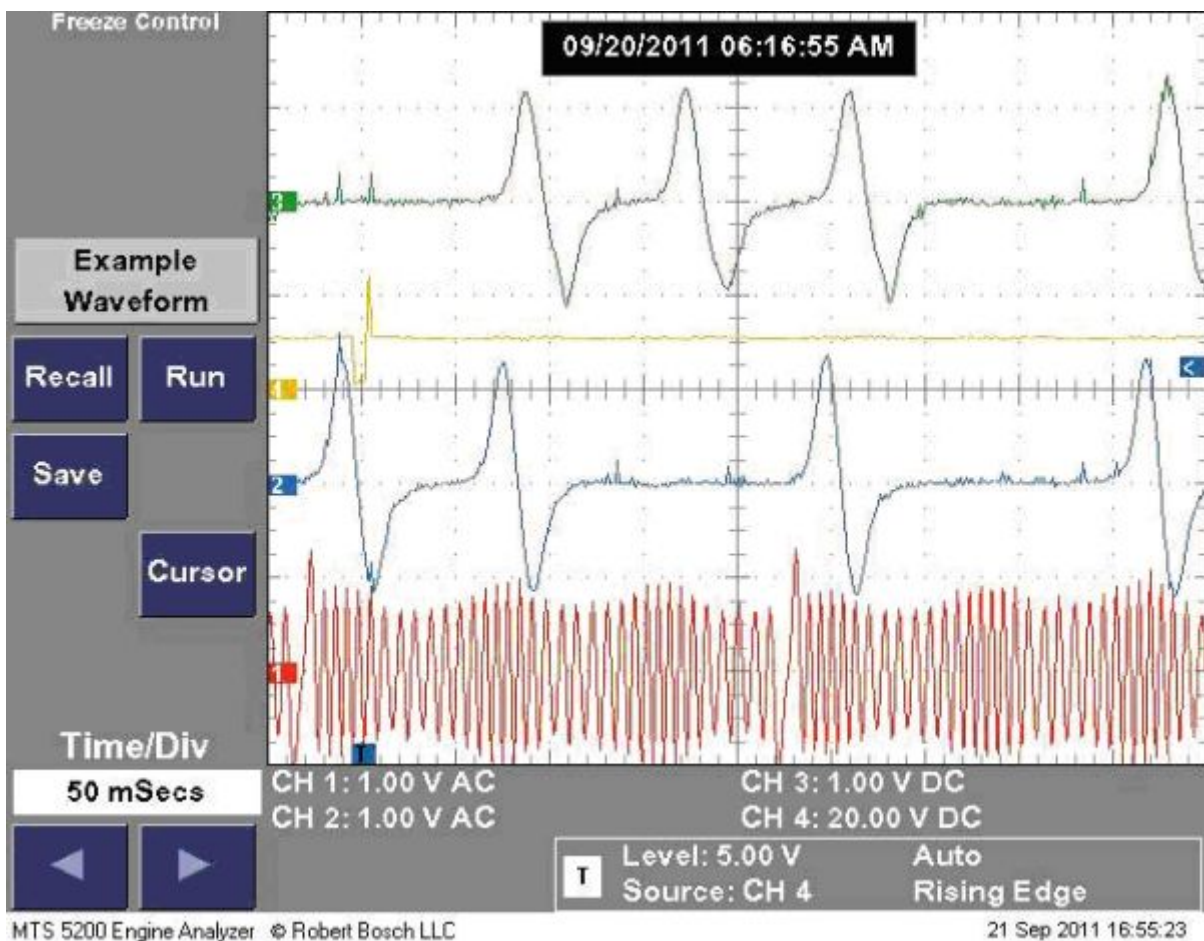
En la siguiente pantalla agrego el Cigüeñal en el canal 1 (rojo), y en el canal 4 (amarillo) tengo la bobina de ignición del cilindro 1.

Con esta pantalla sabemos dónde está el pistón 1 en punto muerto superior el cual es 5 grados después que vemos el pulso en el canal 4. Sabemos que la chispa en la bujía esta aproximadamente 7 dientes después del diente faltante en el sensor del Cigüeñal, lo cual es perfecto. Pero ahí comenzó mi duda de cómo estarán alineados los dos árboles de levas con el cigüeñal.

El motor sigue sin arrancar, esta pantalla fue tomada intentando arrancar el motor.

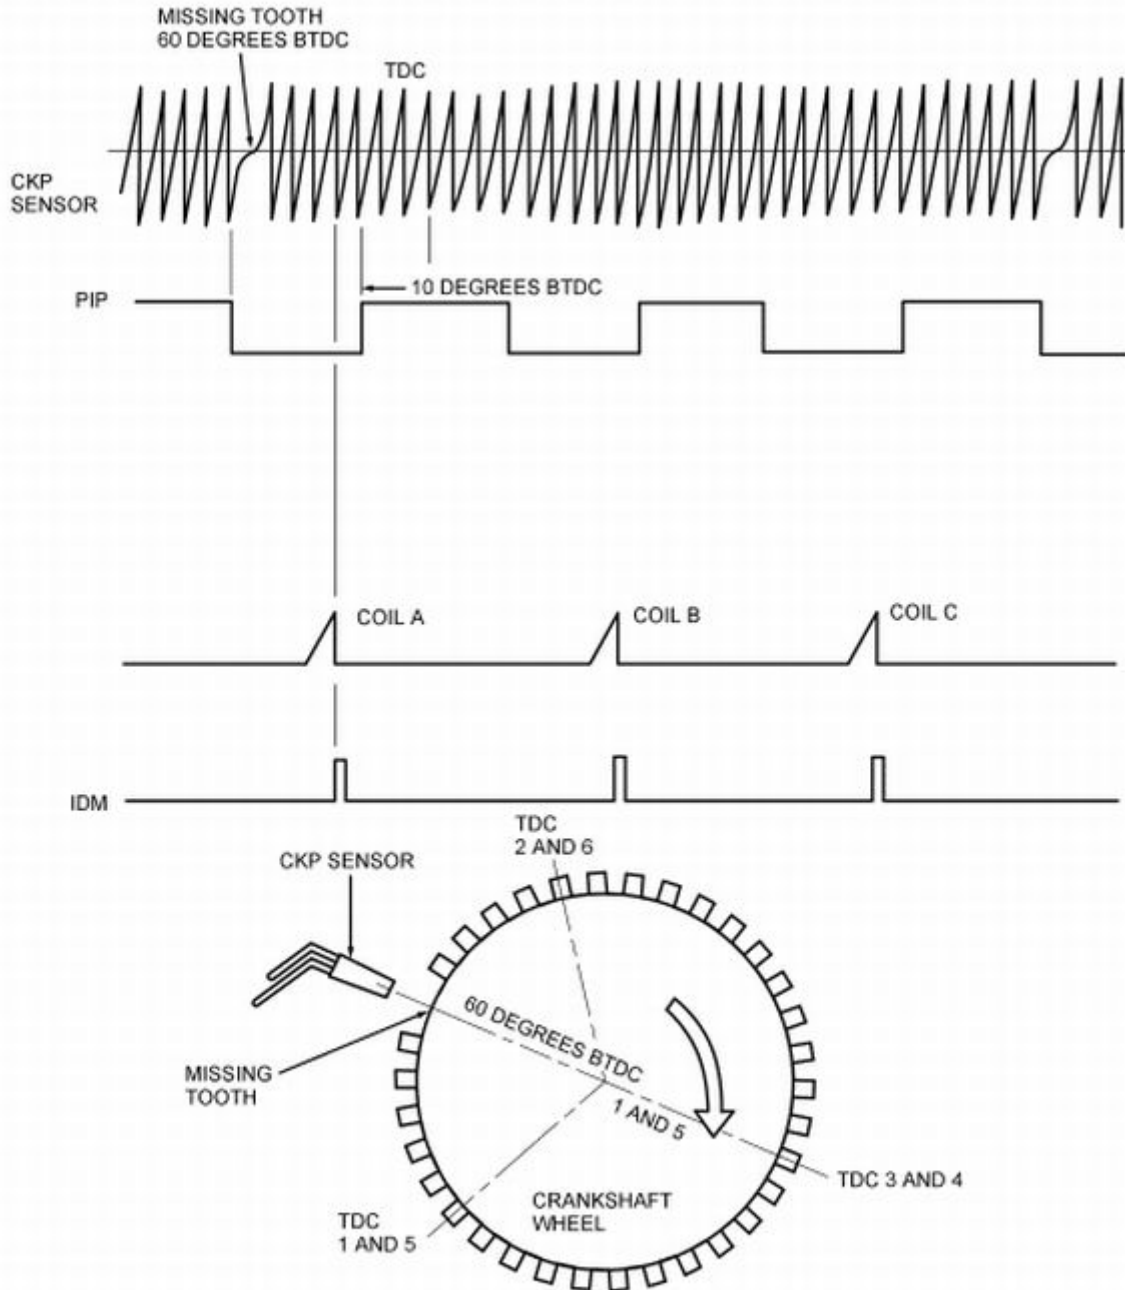
A0027458

Buscando en los manuales de FORD (ver foto siguiente) no se ve correctamente para este vehículo como debería ser la forma de onda de los tres sensores, debería estar explicado en la sección de “Descripción de operación del sistema de ignición”. Lamentablemente en el manual de FORD se ve únicamente una foto de un sistema de ignición de vehículos antiguos, como se puede observar se dibuja el PIP.

*Six Cylinder Integrated Electronic Ignition Waveforms. 4, 8, and 10-Cylinder are Similar.*

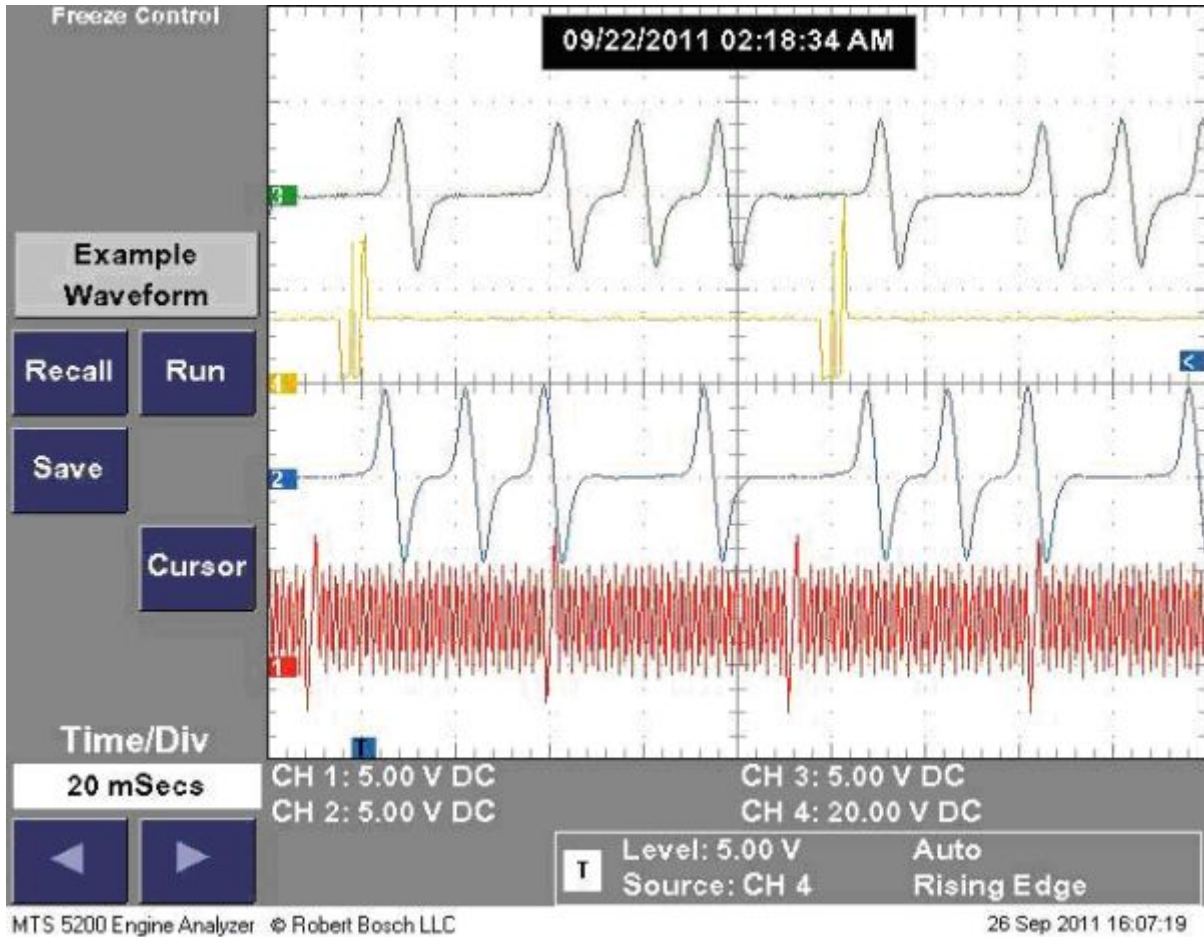
Salimos a la búsqueda de un vehículo que esté funcionando correctamente y le tomamos esta pantalla.

Si comparan las dos figuras que contienen el sensor de giro (canal rojo) y la señal primaria (canal amarillo) verán que hay una diferencia entre el sensor de giro y los dos árboles de levas.

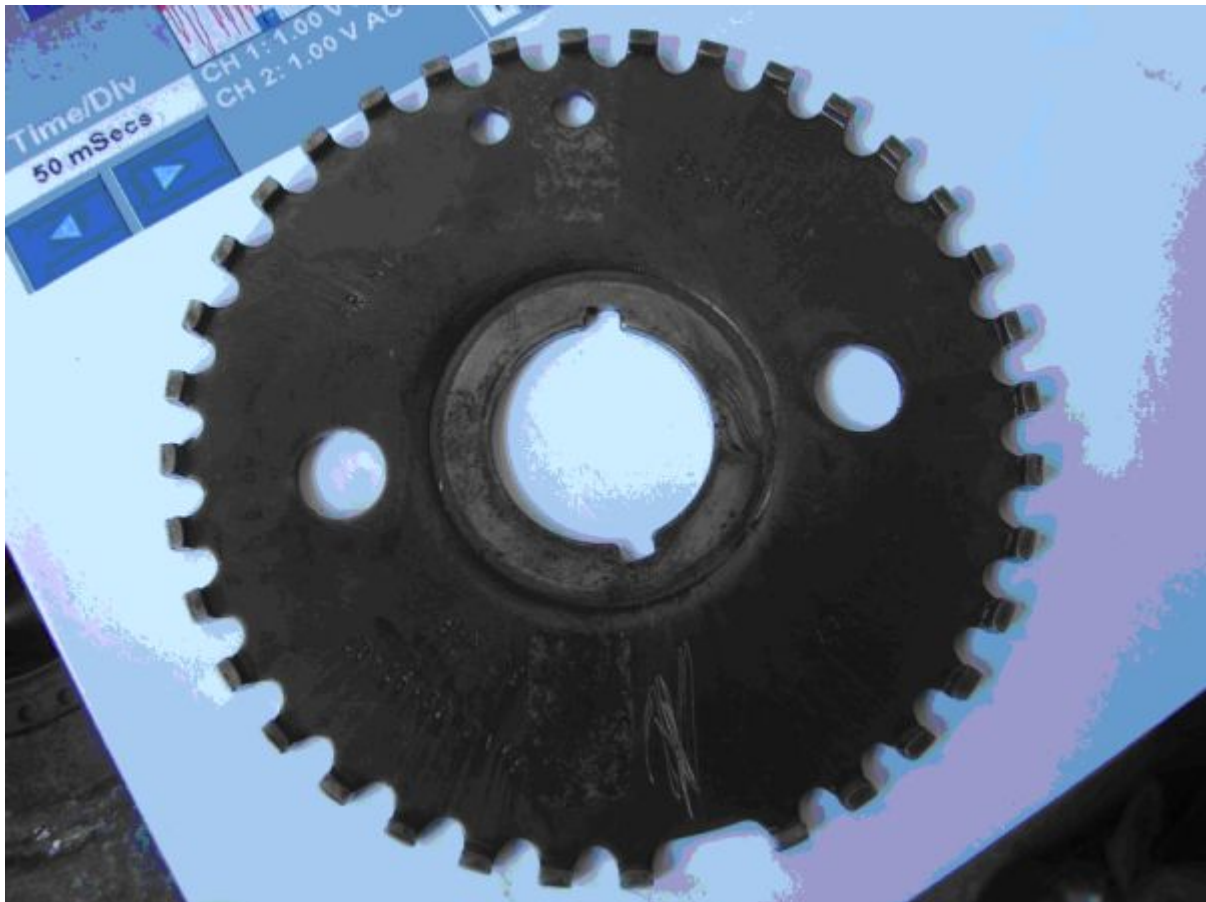
Luego de desarmar el frente del motor donde está la cadena de distribución encontramos que la rueda que dispara al sensor de giro tiene dos posiciones, puede entrar en el eje del motor de dos maneras distintas, como se ve en la figura siguiente.

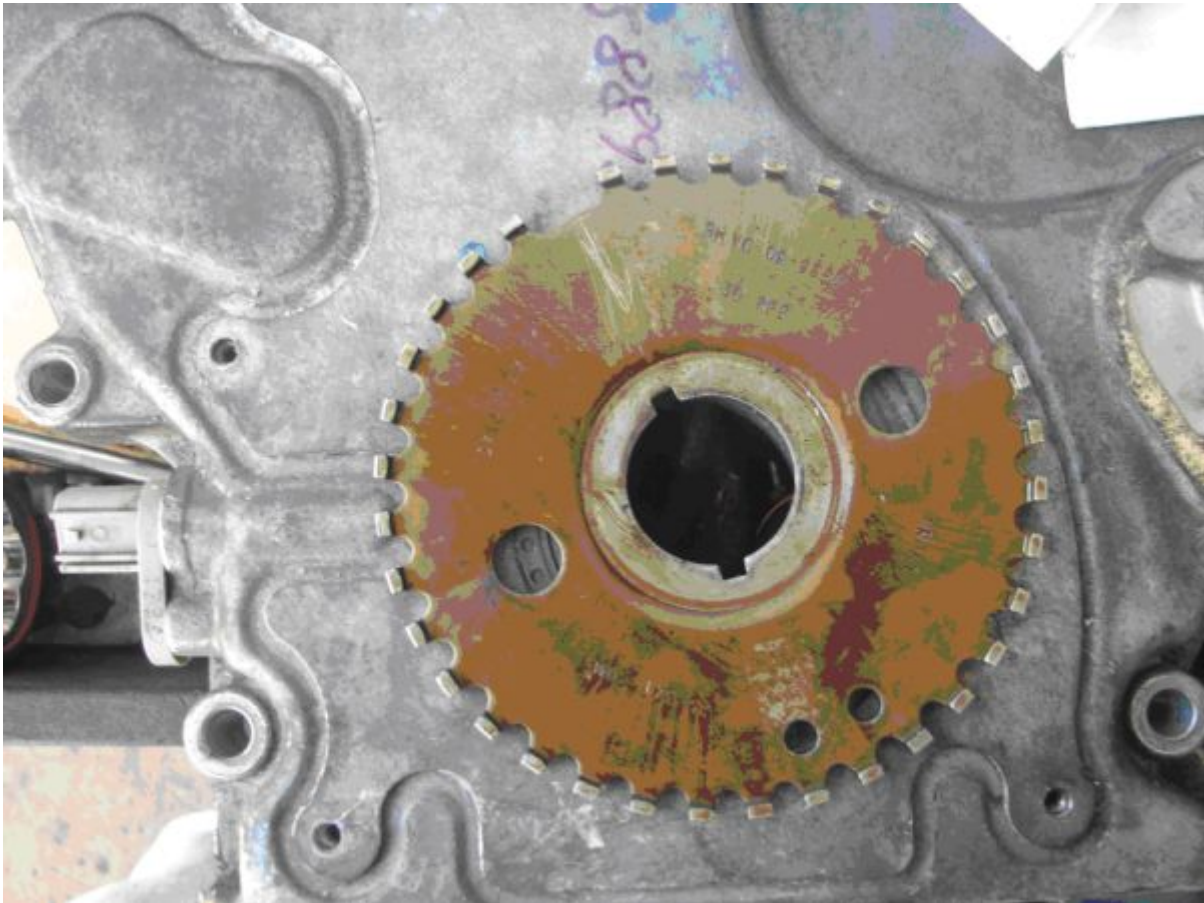
Esta rueda estaba MAL colocada, alguien quito el frente del motor para reparar el aluminio que había sido roto por el accidente. Colocando el cilindro uno en punto muerto superior deberíamos colocar la rueda en la siguiente posición, ver figura. Se observa el sensor en gris a la izq. de la foto 7 dientes después del diente faltante.

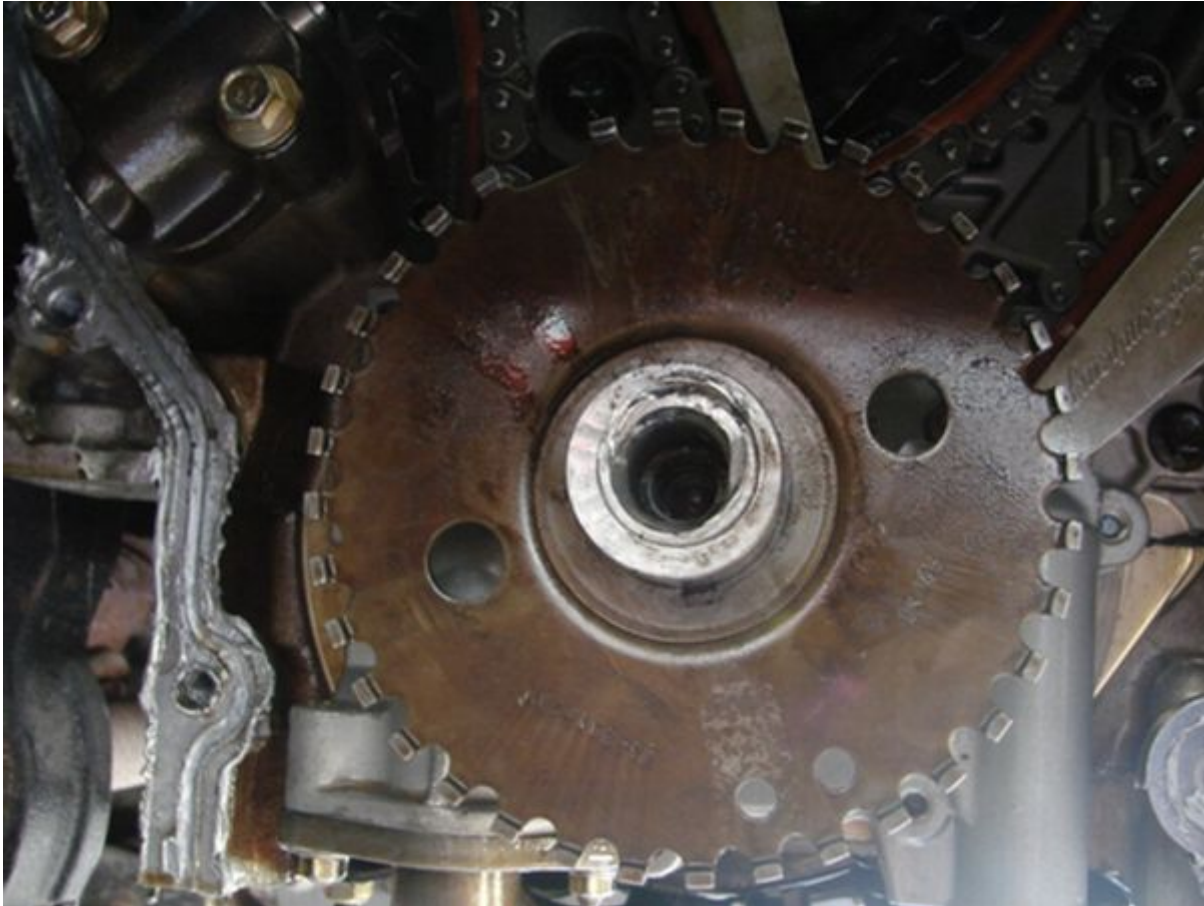
La rueda quedo en el vehículo como se puede ver aquí abajo. Un vez que se coloco correctamente, el vehículo arranco y funciono perfecto.

Porque al intentar arrancar el motor teníamos algunas explosiones en la entrada del cuerpo de acelerador? Porque era la chispa la que estaba fuera de tiempo, el PCM leía los dientes de la rueda de la figura y consideraba que el punto muerto superior estaba 7 dientes después del diente faltante pero no era así.
