PROBLEMA EN INVERSOR DE TOYOTA HIGHLANDER HIBRIDA

Tuvimos en este caso una Toyota Highlander Híbrida del 2010, en la cual debimos realizar un diagnostico acertado acerca del funcionamiento del inversor. Ya que todo indicaba a la sustitución del mismo.

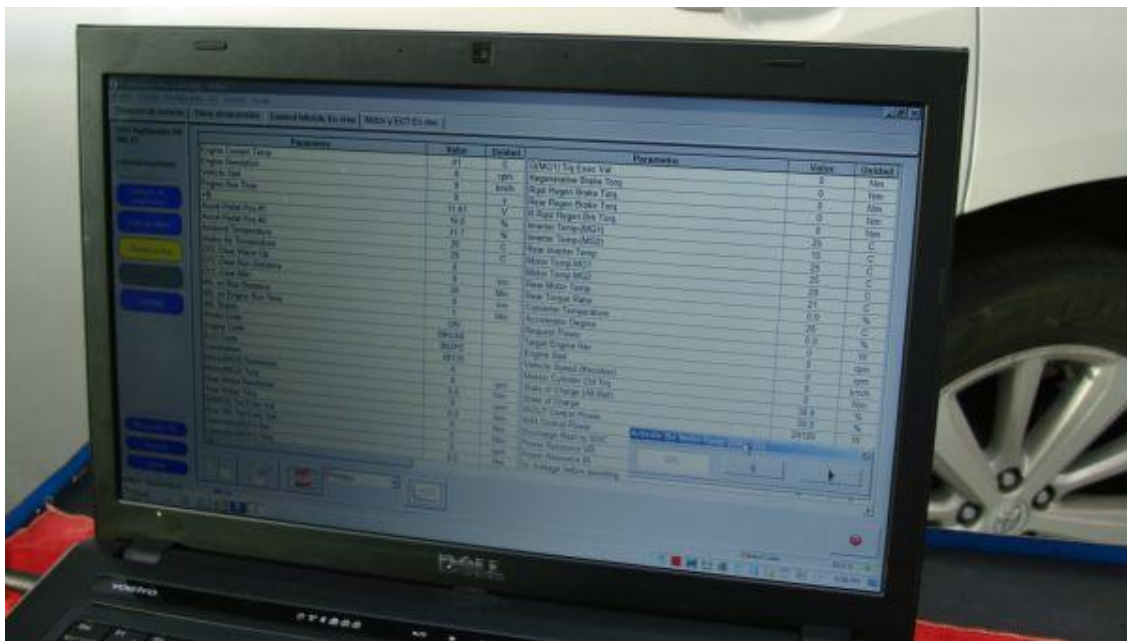
Luego de colocar el scanner, utilizamos el software de Toyota (Techstream + Interfase), y al ingresar en la ECU de hibrido encontramos el código POA78 -286. Estos sistemas presentan códigos y subcódigos. Son más de 25 los procedimientos diferentes para el POA78 de acuerdo al subcódigo que se obtenga.

La descripción del código es la siguiente: POA78 - Driver Motor A Inverter performance.

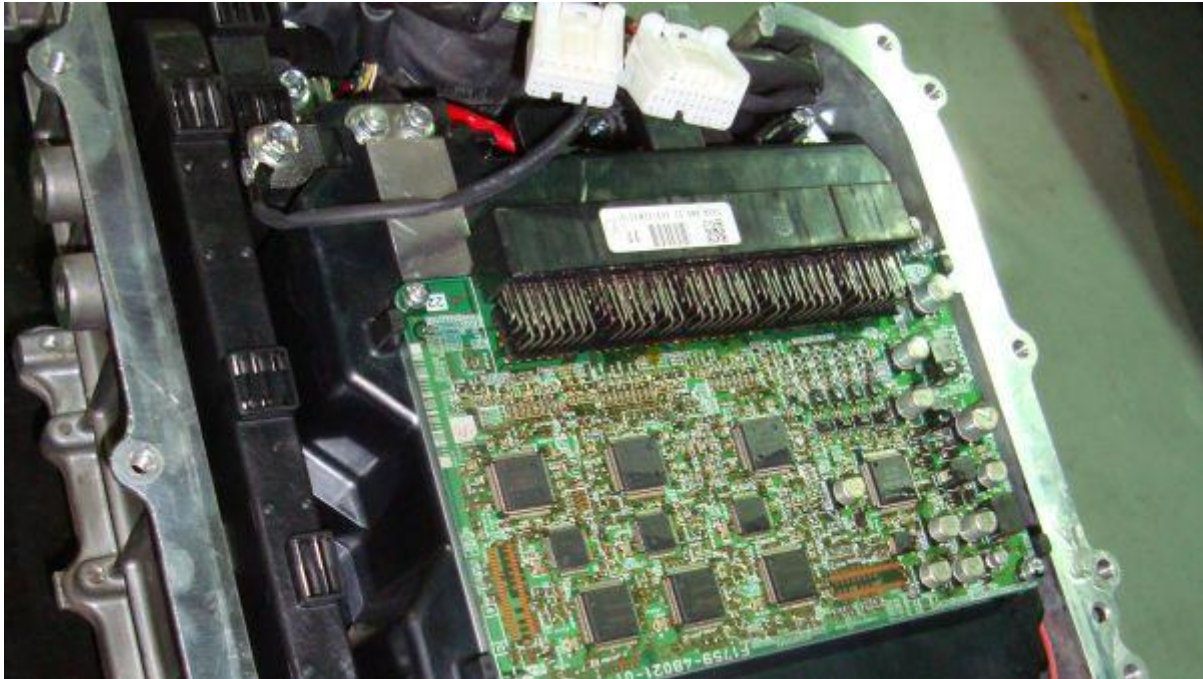
La tensión VL es medida por el mismo IPM mediante un sensor de voltaje. La temperatura del inversor en el sector de MG2 es medida por un sensor colocado en el modulo principal de MG1 y MG2.

Es decir las señales provienen de dos módulos diferentes, uno el IPM y otro el modulo principal.

Quien recibe en este modelo ambas señales es la ECU de los MG, dispuesta dentro del mismo inversor y es también quien mediante la orden de la ECU HV controla el booster.

Ante estas evidencias resultado para nosotros claro que el problema se encontraba en la ECU de los MG dado que por otra parte el procedimiento de Toyota indicaba el cambio del inversor completo y esta ECU es el punto común a todos los razonamientos.

Quedo entonces recurrir a la búsqueda de una ya que la misma no viene como parte...
